**„Rekonštrukcia komunikácií,
verejného osvetlenia a zelene
vo vybraných priestoroch
Pamiatkovej rezervácie Kremnica“**

**Verejná diskusia k obnove
Štefánikovho námestia**

Realizačná projektová dokumentácia
„Rekonštrukcia Štefánikovho námestia Kremnica“ (2009)

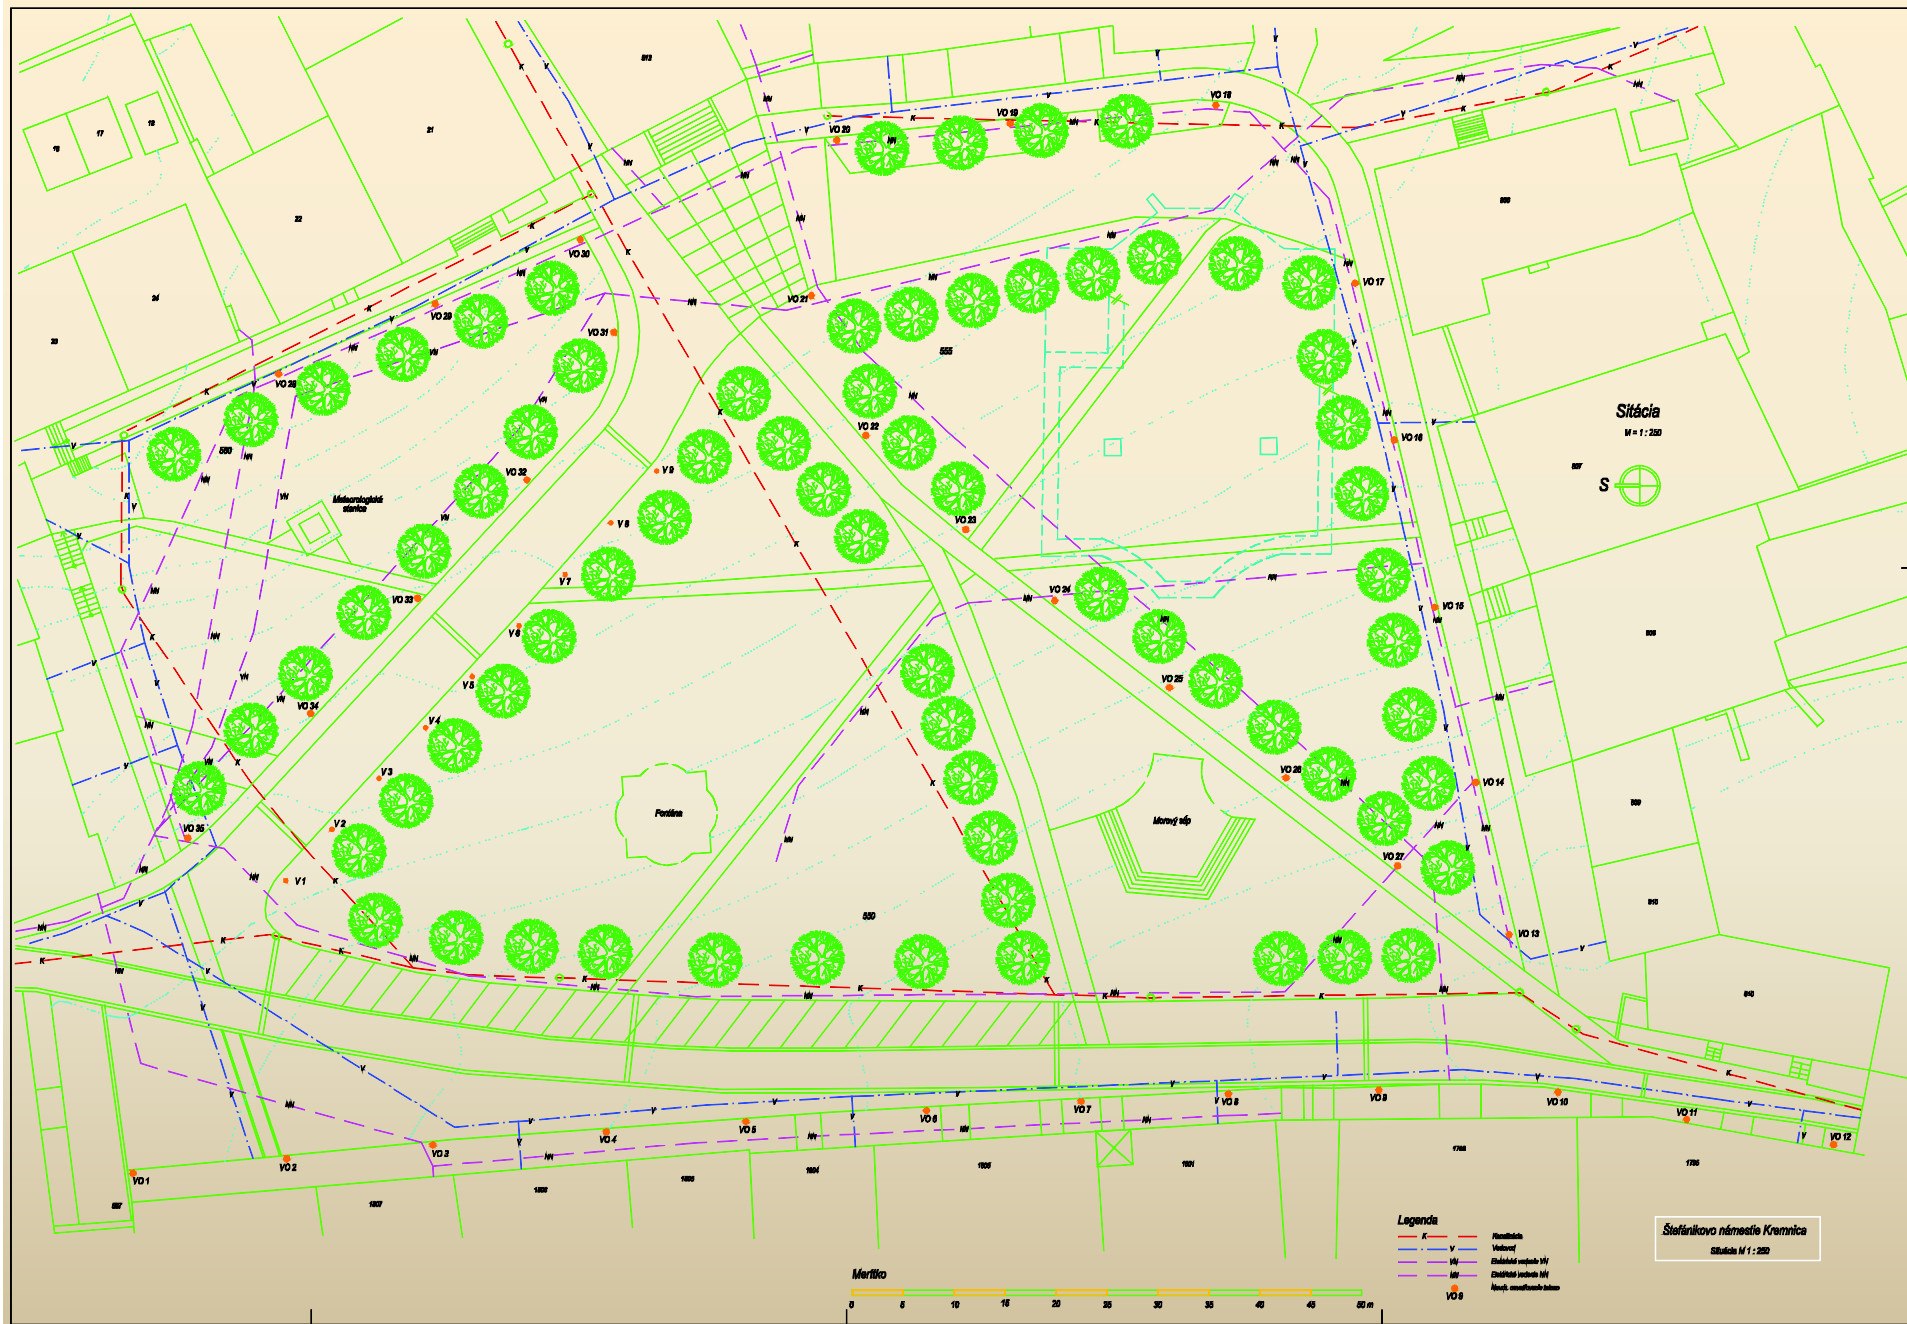
Sitácia

M = 1 : 200

- K - Prúdová sieť
- V - Voda
- M - Čistiace zariadenie
- G - Plyn
- V 0 - Miesto umiestnenia stromu

Štefánikovo námestie Kremnica
štúdio M 1 : 200

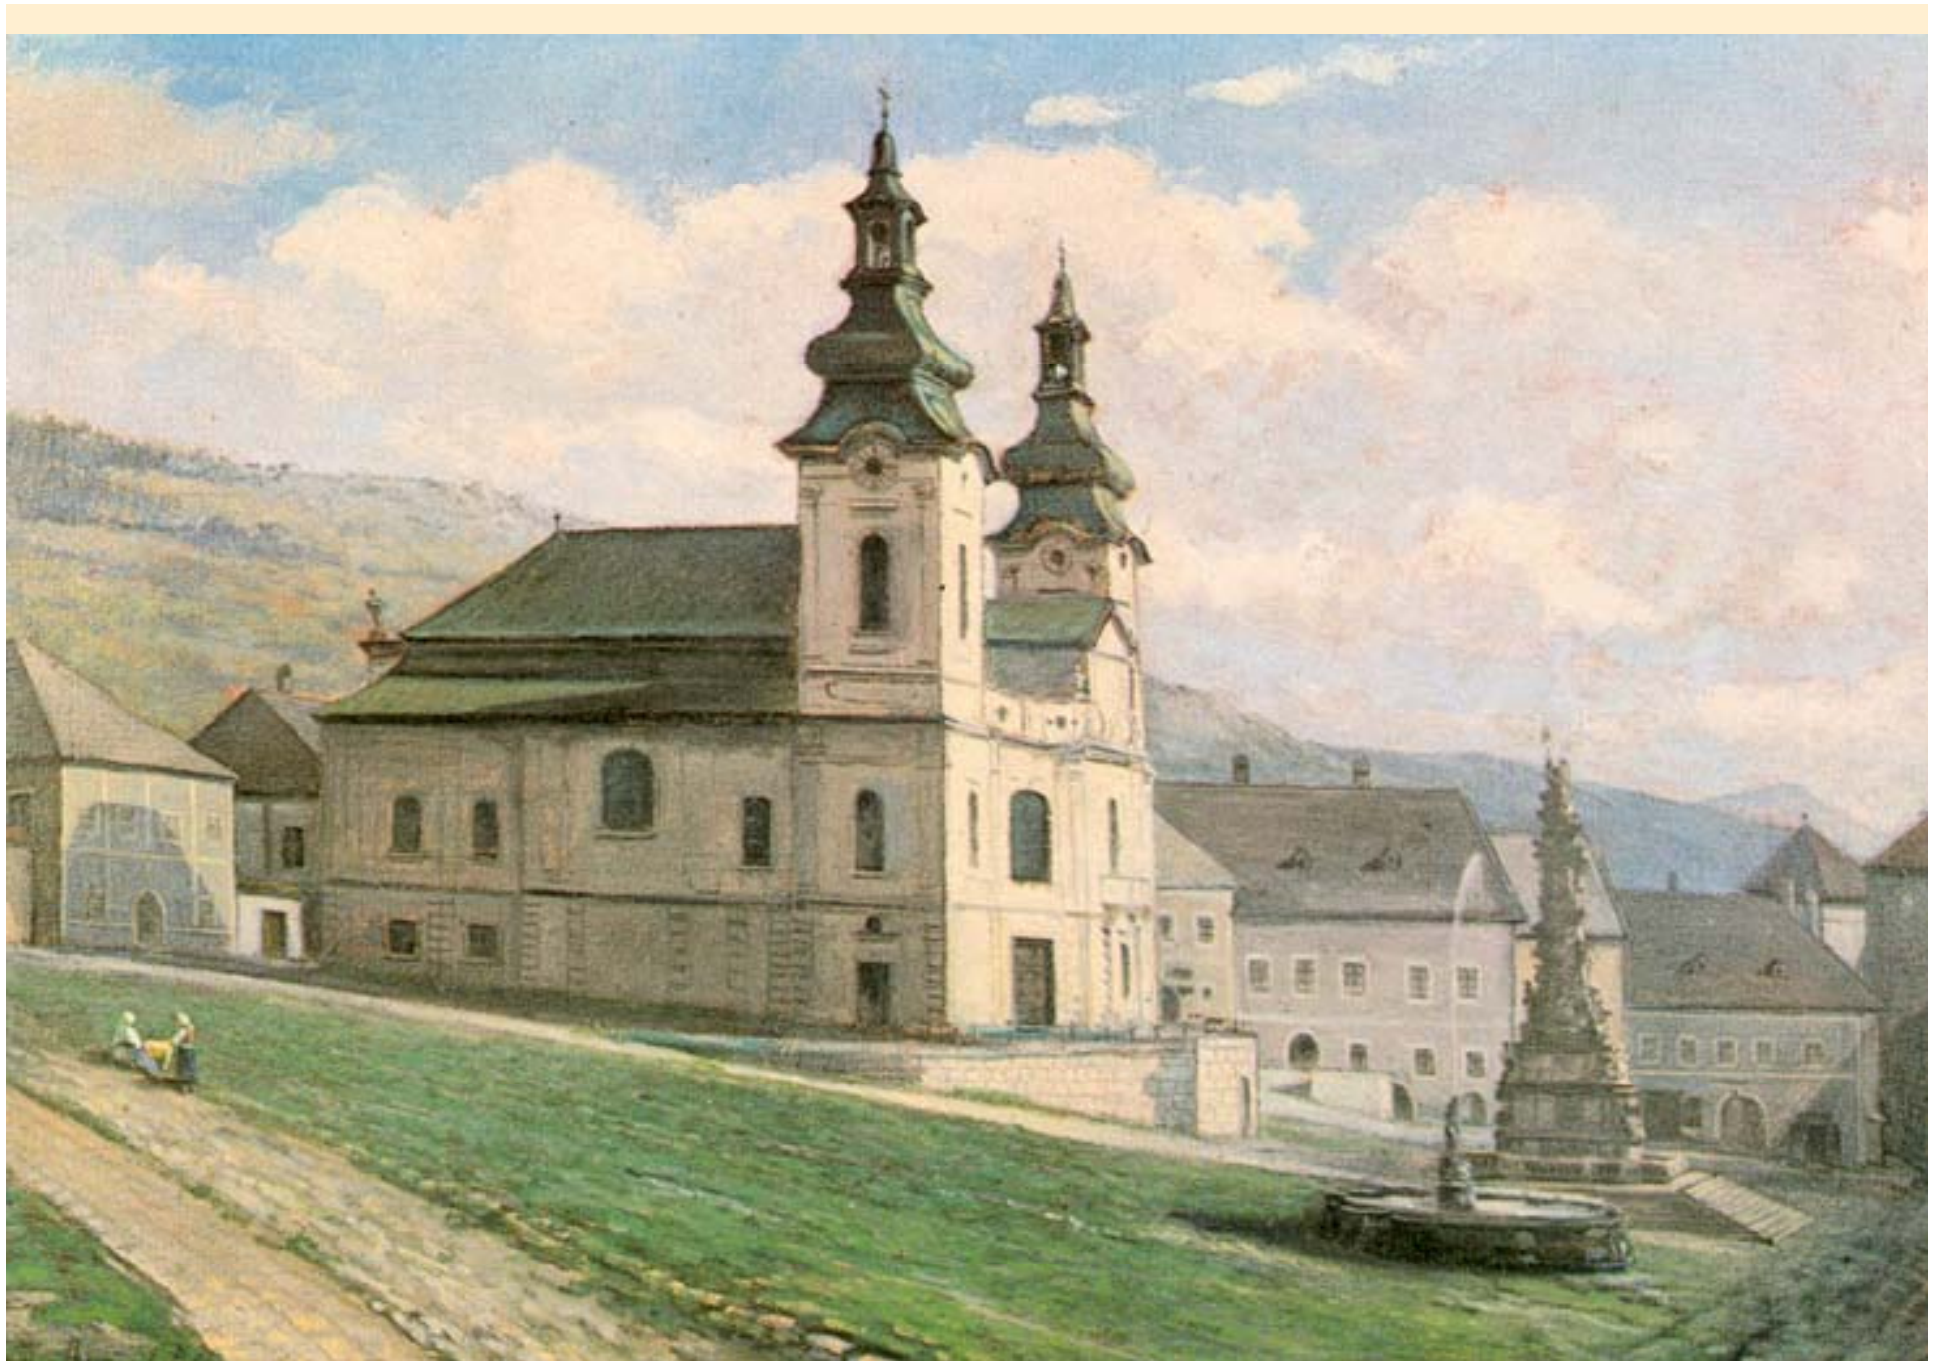
Schéma dlažieb

SCHÉMA NÁVRHU DLAŽIEB
 SPEVNENÉ PLOCHY M 1 : 500
